A XX. század eleji téглаépítészet alföldi szecessziós vonulatának szép példája a Községháza. 1913-ban épült Foerk Ernőnek, a magyar téгла- és téglaburkolatos architektúra nagymesterének, valamint társának, Petrovác Gyula építészeknek alkotása.

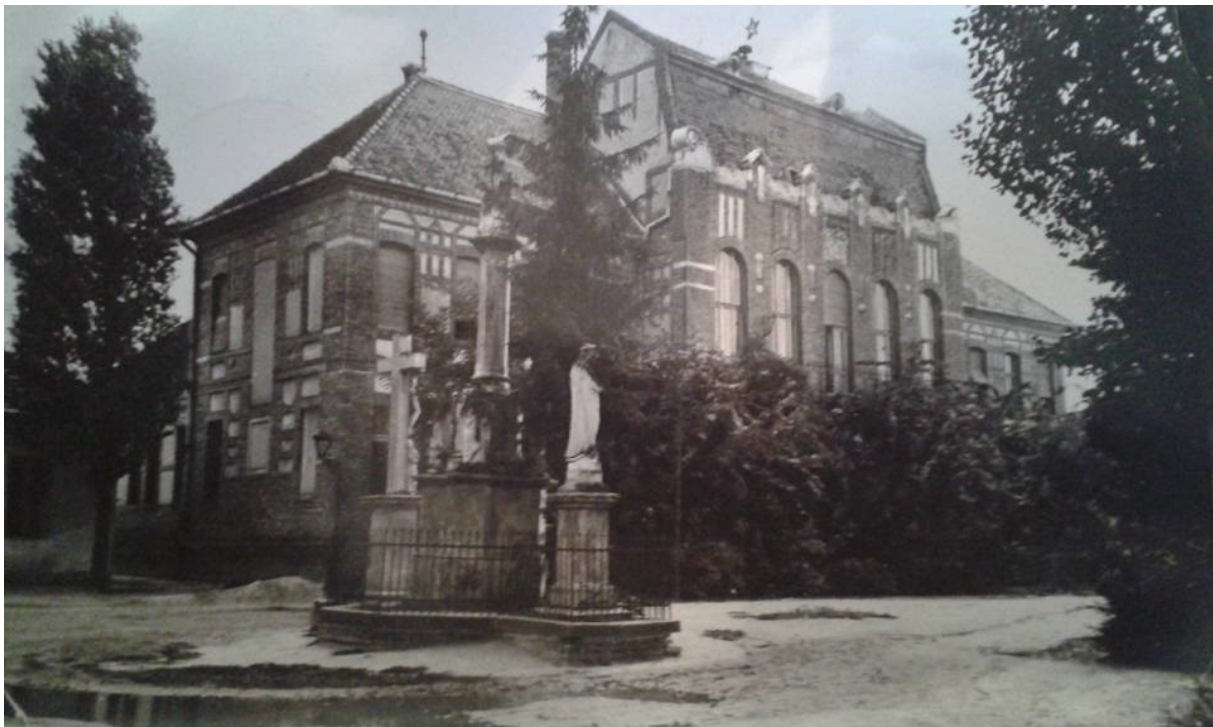
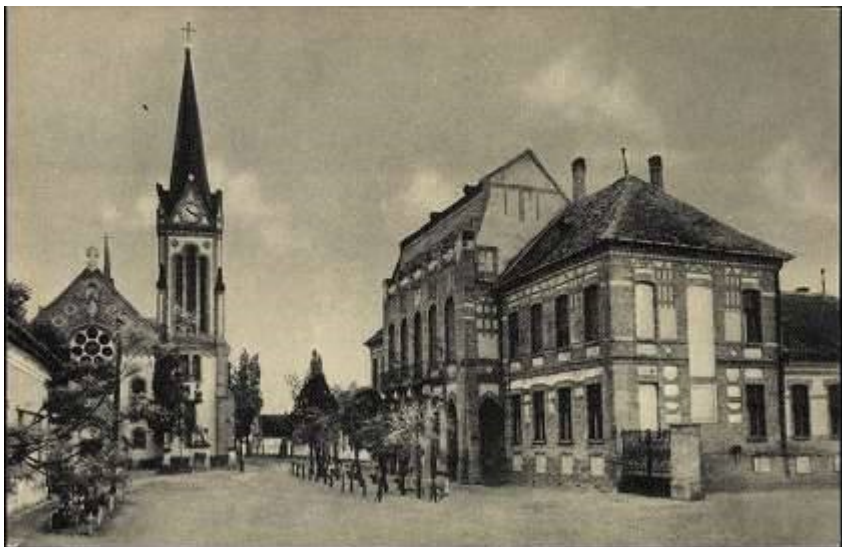
A homlokzatokon még az eredeti nyílászárók voltak meg. A meglévő kapuk, ajtók, ablakok mind mesteri asztalos-, illetve redőnyös szerkezetek, eredeti részletekkel, vasalatokkal.

Tagadhatatlan tény, hogy a megépítés óta eltelt több mint száz esztendő alatt állapotuk, főleg az időjárásnak kitett helyeken erősen megromlott. Feltehetően kevés alkalommal került sor a homlokzati faanyag felületének karbantartó mázolására. A csapóeső okozta beázások, a védtelen faanyag összeszáradása, sok helyütt korhadása, súlyos károkat okozott a szerkezetekben.

A meglévő nyílászárók cseréjére az épület teljes homlokzati felületén sor került.

Felújításuk, cseréjük tervezői és kivitelezői részről egyaránt műemléki igényességű hozzáállást tett szükségessé.

Elvértve néhány ablak cseréje a közterületről nem érvényesülő, hátsó udvari homlokzaton a korábbi években megtörtént, helyükre az épület stílusához érzéketlen jellegű, ma már ugyancsak korszerűtlen, sematikus fémaablakot építettek be. Ezek faanyagúra az épület stílusához igazodó cseréjére is sor került.
